Geotechnischer Bericht/Gutachten

Nr. 10.20.2165

BAUMASSNAHME: Bebauung zwischen
„Charles-Palmie Straße“, Kallmünz
und St 2149

GEGENSTAND: Standsicherheit der Böschungen

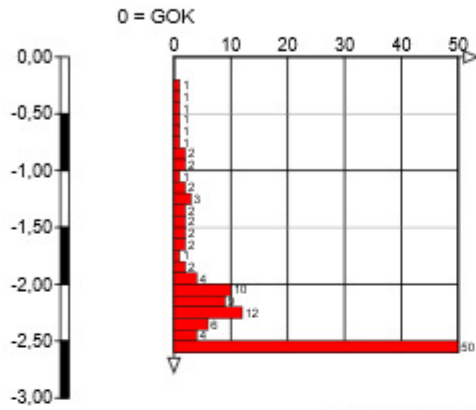
DPH 1.2 2,0 m Straßenrand Profil J

Rammsondierung nach DIN 4094

Höhenmaßstab 1:50

Es wurden zusätzlich zu den Erkundungen des Büros IMH Sondierungen mit der schweren Rammsonde (DPH zur Erkundung der Felsoberkante durchgeführt, welche in Anlage 1 dokumentiert sind.
